**ANEXOS INFORME FINAL
PROYECTO LIFE + 07 NAT/E/000742**

***Conservación de especies prioritarias del monte mediterráneo en Castilla-La Mancha
“Priorimancha”***

ANEXO 7.2.4.

Corrección de tendidos eléctricos (Acción C1)

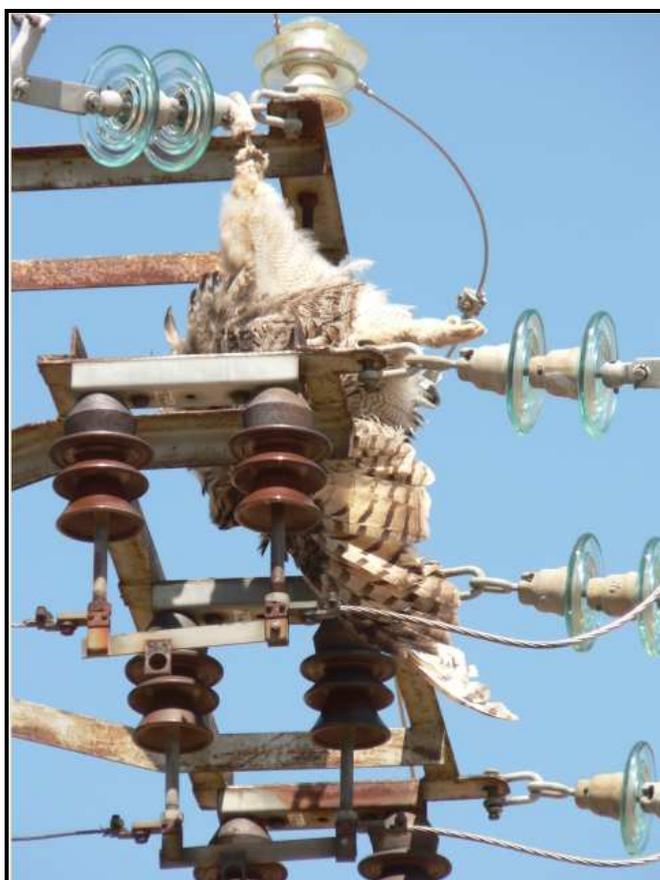
Búho real electrocutado en un apoyo tipo amarre.

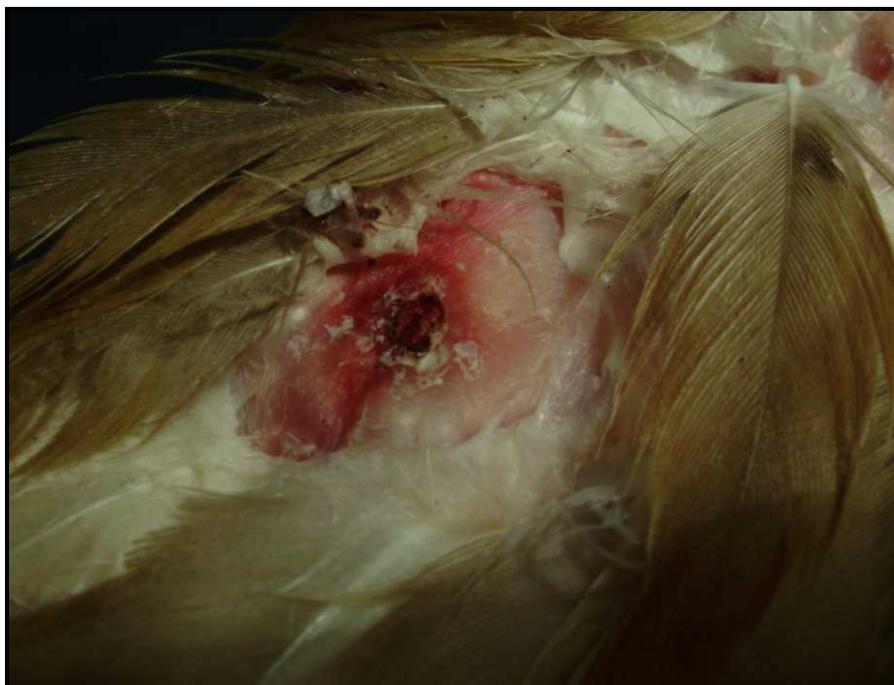
Quemaduras ocasionadas por electrocución a un ejemplar de águila imperial ibérica (CRFS El Chaparrillo- Ciudad Real)

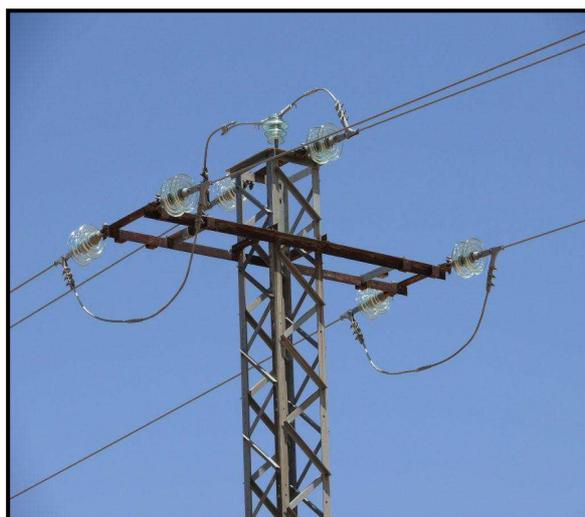
Cruceta tipo amarre con farolillo antes de la corrección

- 1º.- Sustitución de la cruceta por una mayor, de 4 metros de longitud.
- 2º.- Emplazamiento de la cruceta en la parte superior del apoyo

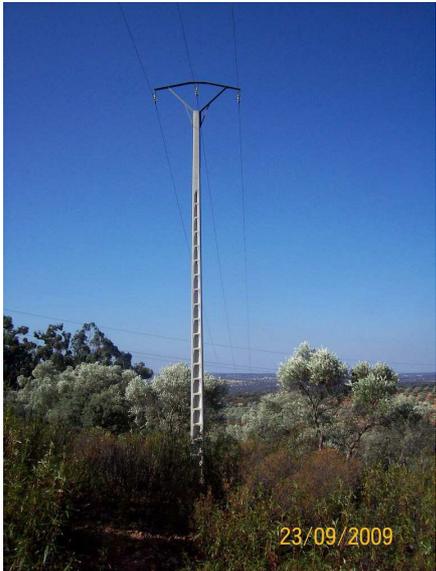
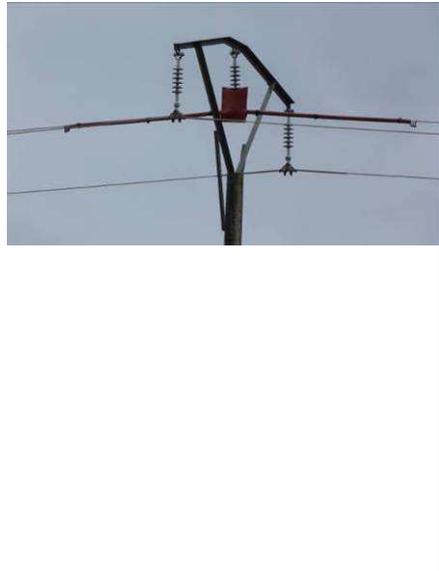
FOTOS DE TIPOS DE APOYOS MODIFICADOS		
<p>TIPO 1 Apoyo tipo suspensión con protección avifauna cruceta valida (1 fase)</p>	<p>ANTES</p>

Fecha finalización:	Abril de 2011	Nº total de apoyos modificados:	30
Importe:	31.424 €	Contratista:	UNIÓN FENOSA DISTRIBUCIÓN, S.A.
Resumen de la modificación:	<ul style="list-style-type: none"> - En 20 apoyos tipo suspensión con aisladores rígidos se han sustituido por aisladores suspendidos. - 1 apoyo tipo suspensión-derivación con crucetas valida se han colocado aisladores compuestos en cadenas de amarre y suspensión y se ha mejorado el aislamiento de los elementos del apoyo para protección de la avifauna. - En 9 apoyos tipo amarre de cruceta en celosía se ha cambiado la cruceta a horizontal, instalado aisladores compuestos en cadenas de amarre y suspensión.

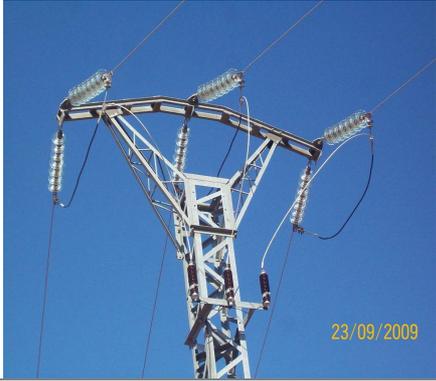
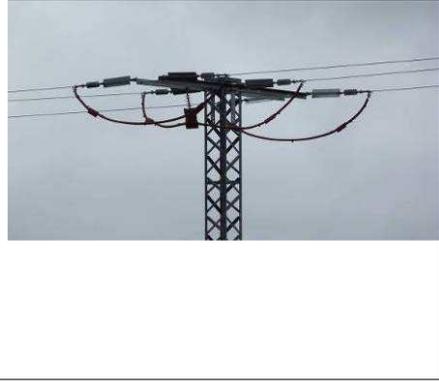
<p>TIPO 2 Apoyo tipo amarre adecuación avifauna cruceta no valida (celosía) (3 fases)</p>	<p>ANTES</p>

<p>Observaciones:</p> <p>A finales de 2011, en uno de los apoyos del tendido, tras el acondicionamiento con mejoras para evitar la electrocución de avifauna iniciado en 2010, se localizó un cadáver perteneciente a un ejemplar de águila imperial ibérica.</p> <p>El apoyo en el que se produjo el accidente, identificado como 23 y con coordenadas 369561 4257286, es un apoyo de alineación con cruceta de bóveda. En 2010, según recomendaciones aceptadas para crucetas de tipo bóvedas (peligrosidad baja-moderada), se realizaron mejoras en el tendido en general y en el apoyo en especial para evitar accidentes de electrocución de avifauna; se aisló la fase central, así como el aislador (sintético) y la grapa central de la bóveda, estas mejoras están en buen estado. No se aislaron las fases laterales ni los aisladores laterales.</p> <p>Aunque se aplicaron las mejoras recomendadas, existen casos excepcionales como este, en los que estas medidas resultan insuficientes, por tanto <u>se recomienda revisar estas medidas para ampliarlas con el aislamiento de las fases y aislantes laterales, al menos en las zonas donde existan territorios cercanos o zonas de dispersión de especies protegidas.</u> (Evaluación José Guzmán Pina, febrero 2012.</p>

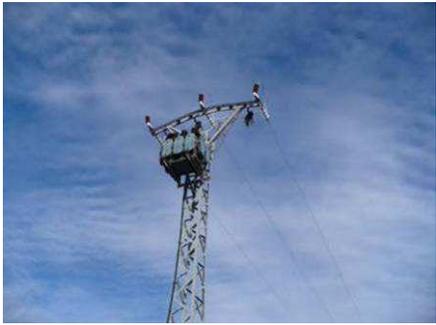
Peligrosidad muy alta por la ubicación del tendido, al encontrarse en zona con alta densidad de conejo y perdiz y dispersión y nidificación de grandes rapaces. En cuanto al diseño, las distancias entre los cables conductores no aislados y los puntos de posado son insuficientes. En 2010 mortalidad de un águila real.

FOTOS DE TIPOS DE APOYOS MODIFICADOS				
TIPO 1 Apoyo tipo amarre con transformador	ANTES

Fecha finalización:	Abril de 2011	Nº total de apoyos modificados:	5
Importe:	15.458,21 €	Contratista:	ELECTRICIDAD JESÚS BÁRCENAS
Resumen de la modificación:	<ul style="list-style-type: none"> - En 2 apoyos de amarre: se han aislado puentes con funda aislante, instalado chapa antiposada en alargadera de cadena amarre e instalado aislador compuesto en cadena de amarre. - En 3 apoyos de alineación se han aislado las tres fases 1,4 mt a cada lado de la grapa con funda aislante y las grapas suspensión con manta aislante y se han instalado aislador compuesto en cadenas de suspensión.

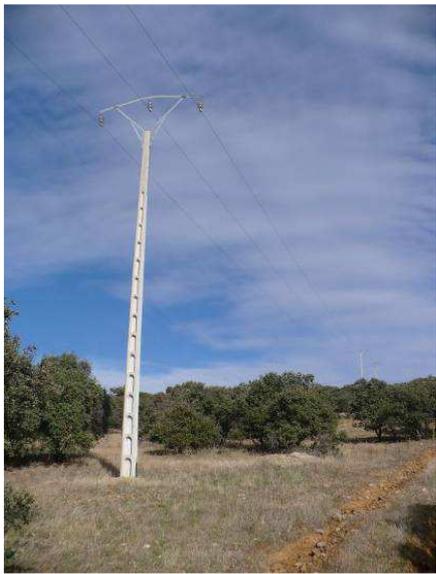
TIPO 2 Apoyo de alineación con cruceta tipo bóveda	ANTES

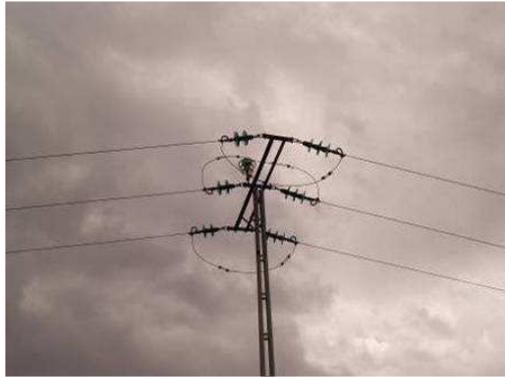
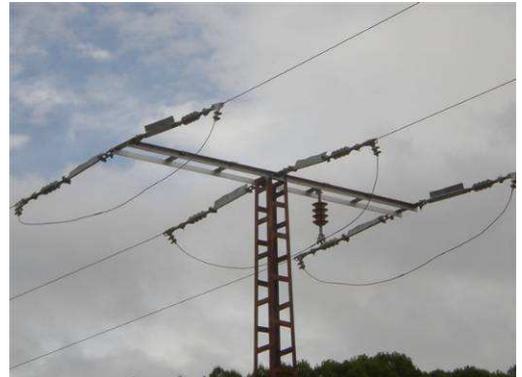
TIPO 2
Amarre
farolillos

Alta peligrosidad por características y trazado del tendido ya que atraviesa una zona llana en la que destacan parcelas cultivadas, de monte bajo, pinar y matorral y se encuentra próximo a nido de águila imperial ibérica. Además la mayoría de los apoyos son de tipo montaje "0", postes y crucetas metálicos con aisladores rígidos simples
 Informe mortalidad 2010: 3 águilas culebreras (*Circaetus gallicus*).

Fecha finalización:	Noiembre 2011	Nº total de apoyos modificados:	31
Importe:	58.743,94 €	Contratista:	IBERSILVA SERVICIOS, S.A.U.
Resumen de la modificación:	<ul style="list-style-type: none"> - En 1 apoyo especial con seccionadores se instalaron seis alargaderas en cruceta superior y suspensión de puente central. - En 3 apoyos de amarre con farolillo se ha eliminado el farolillo de la fase central y aislamiento de todos los puentes flojos - En 27 apoyos de alineación con cruceta recta se han cambiado las crucetas a bóveda y se

ha sustituido los aisladores rígidos por suspendidos.

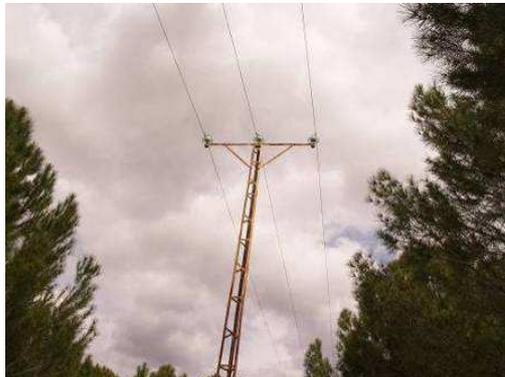
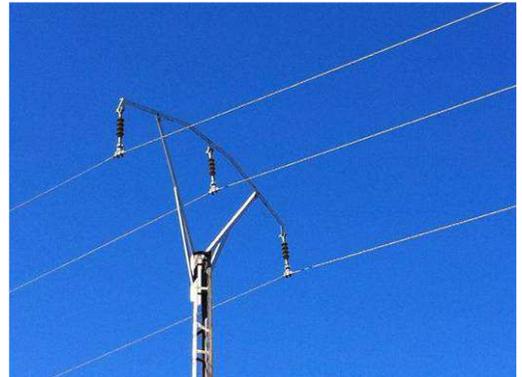
TIPO 3
Alineación

Observaciones: En revisiones posteriores no se ha registrado mortalidad

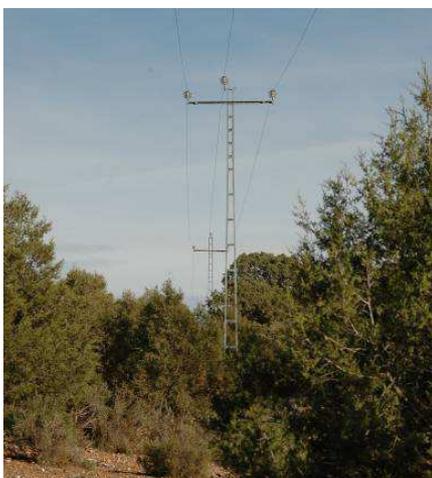
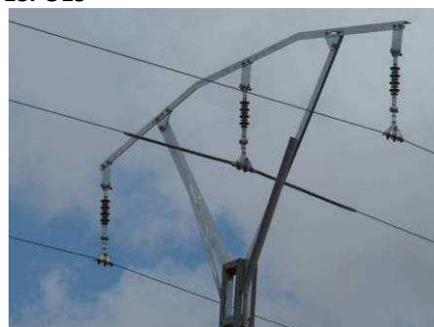
TIPO 2
Apoyo
alineación con
aisladores
rígidos

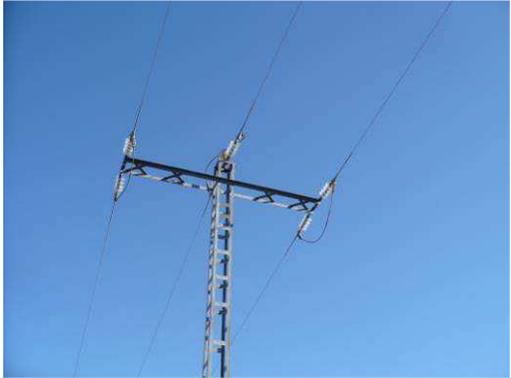
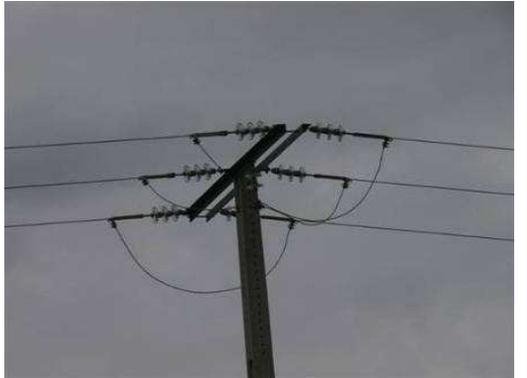
FOTOS DE TIPOS DE APOYOS MODIFICADOS		
TIPO 1 Apoyo de amarre	ANTES

Fecha finalización:	Diciembre de 2011	Nº total de apoyos modificados:	39
Importe:	48.639,60 €	Contratista:	ELECTRICIDAD JESÚS BÁRCENAS
Resumen de la modificación:	<ul style="list-style-type: none"> - En 11 apoyos de amarre se han sustituido los aisladores rígidos por compuestos, se ha modificado el puente de fase central por encima del apoyo y se han aislado el resto de elementos del apoyo. - En 28 apoyos de suspensión se ha sustituido la cruceta actual por bóveda y los aisladores rígidos por suspendidos. Además se han aislado el resto de elementos del apoyo.

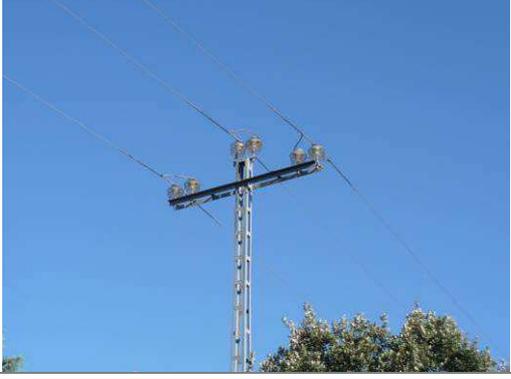
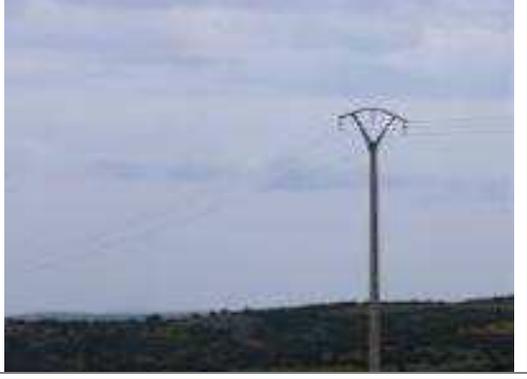
TIPO 2 Apoyo de suspensión	ANTES

Observaciones: En revisiones posteriores a su modificación no se detectó mortalidad.

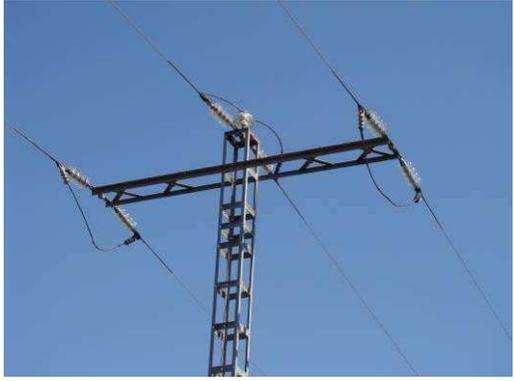
FOTOS DE TIPOS DE APOYOS MODIFICADOS		
<p>TIPO 1 Apoyo de amarre con farolillo por encima de la cruceta</p>	<p>ANTES</p>

Fecha finalización:	Diciembre de 2011	Nº total de apoyos modificados:	36
Importe:	44.573,67€	Contratista:	ELECTRICIDAD JESÚS BÁRCENAS
Resumen de la modificación:	<ul style="list-style-type: none"> - En 11 apoyos de amarre se han sustituido los aisladores rígidos por compuestos, se ha modificado el puente de fase central por encima del apoyo y se han aislado el resto de elementos del apoyo. - En 25 apoyos de suspensión se ha sustituido la cruceta actual por bóveda y los aisladores rígidos por suspendidos. Además se han aislado el resto de elementos del apoyo.

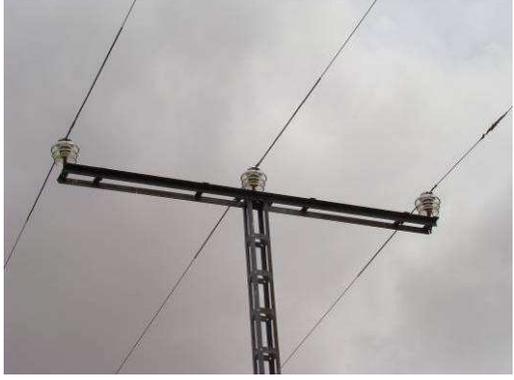
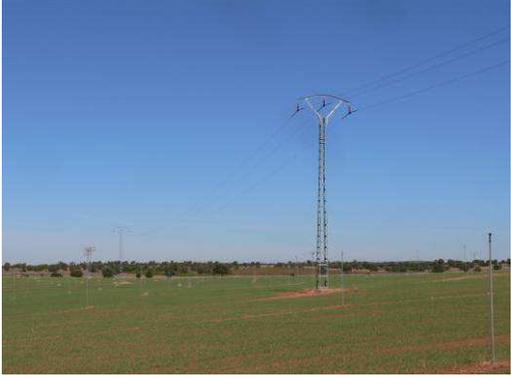
<p>TIPO 2 Apoyo de alineación de cruceta horizontal</p>	<p>ANTES</p>

<p>Observaciones: En revisiones posteriores a su modificación no se detectó mortalidad.</p>

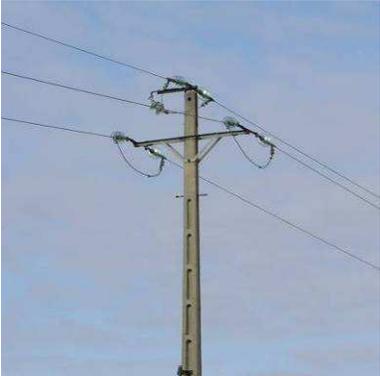
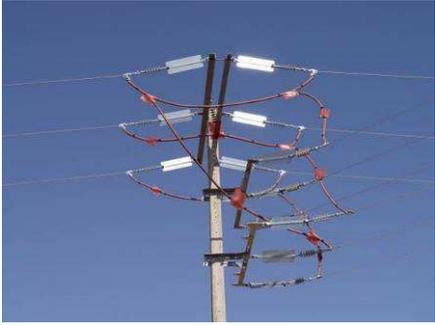
FOTOS DE TIPOS DE APOYOS MODIFICADOS		
<p>TIPO 1 Apoyo de amarre</p>	<p>ANTES</p>

Fecha finalización:	Junio de 2009	Nº total de apoyos modificados:	30
Importe:	31.479,74 €	Contratista:	UNIÓN FENOSA DISTRIBUCIÓN, S.A.
Resumen de la modificación:	<ul style="list-style-type: none"> - En 11 apoyos de amare, en los que se han instalado alargaderas en cadenas de amarre y se han sustituido los elementos de aislamiento del apoyo. - En 19 apoyos de alineación, en los que se ha sustituido la cruceta en horizontal a bóveda y se han mejorado los aisladores del apoyo sustituyendo los aisladores rígidos por suspendidos.

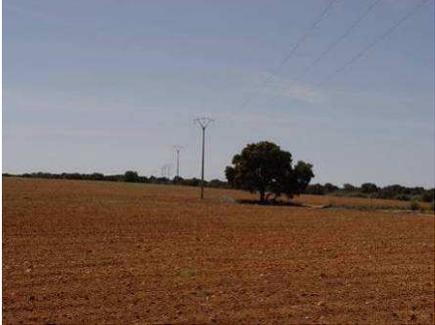
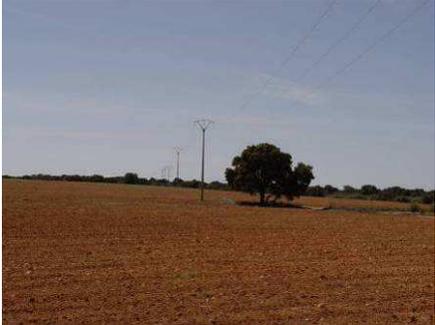
<p>TIPO 2 Apoyo alineación con cruceta horizontal y aisladores rígidos</p>	<p>ANTES</p>

<p>Observaciones: En revisiones posteriores a su modificación se ha registrado mortalidad de 2 culebreras y 1 buitre leonado.</p>

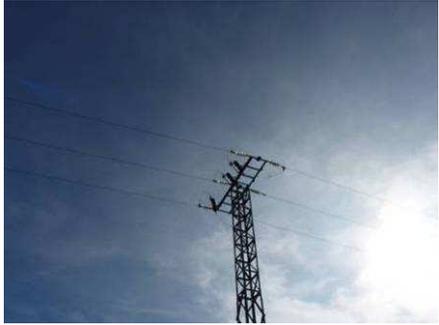
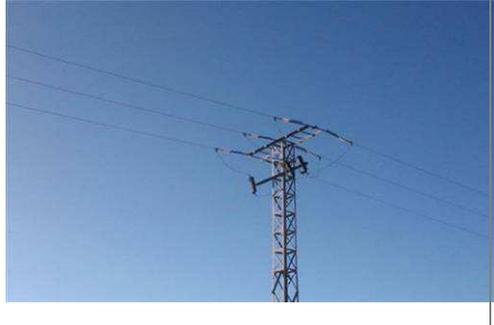
FOTOS DE TIPOS DE APOYOS MODIFICADOS		
<p>TIPO 1 Apoyo de amare con farolillo</p>	<p>ANTES</p>

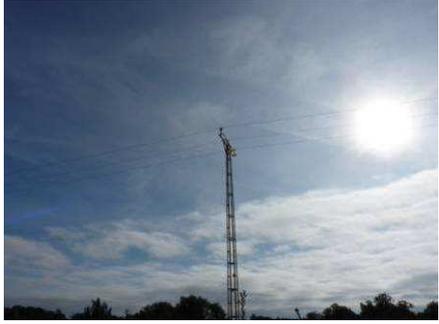
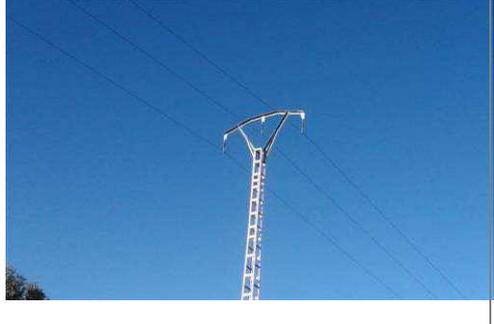
<p>TIPO 2 Apoyo de alineación de cruceta horizontal</p>	<p>ANTES</p>

<p>Observaciones: En revisiones posteriores a su modificación no se detectó mortalidad.</p>

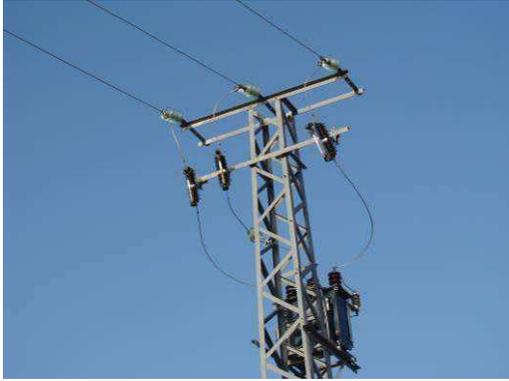
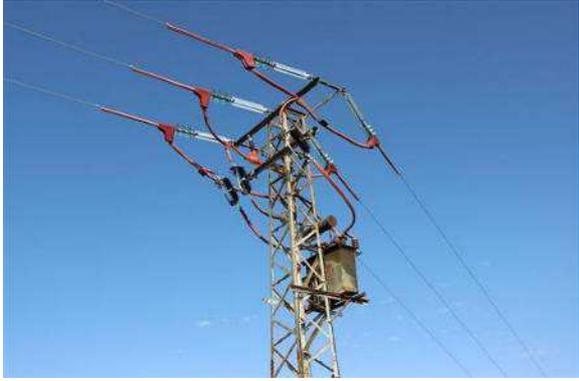
FOTOS DE TIPOS DE APOYOS MODIFICADOS				
TIPO 1 Apoyo de amare- derivación con transformador	ANTES

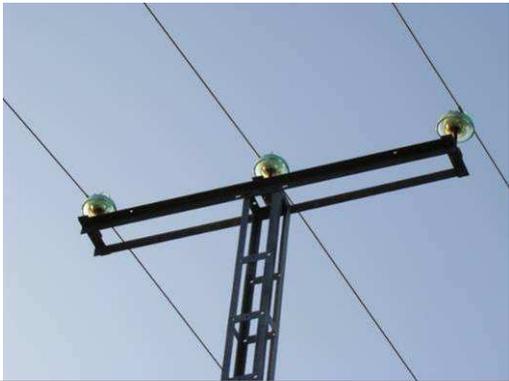
TIPO 2 Apoyo de alineación	ANTES

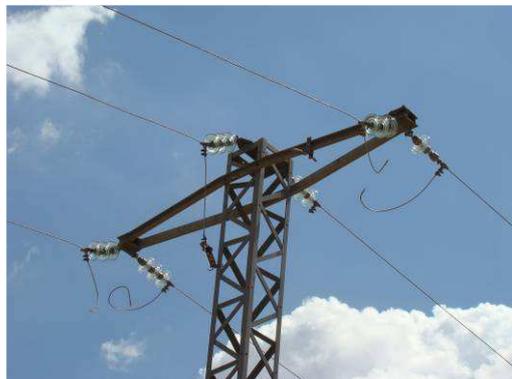
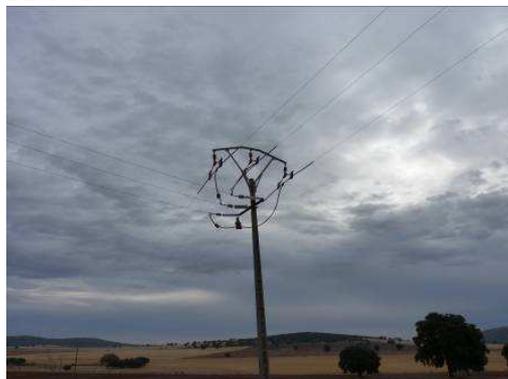
Adecuación apoyos amarre en horizontal

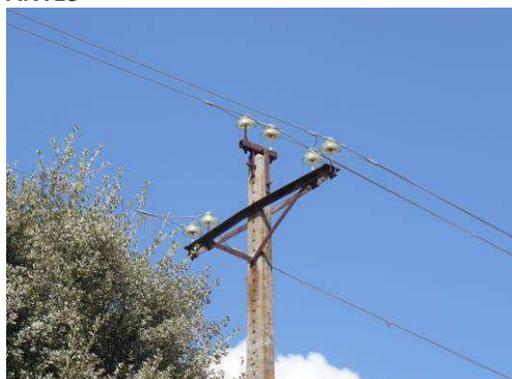
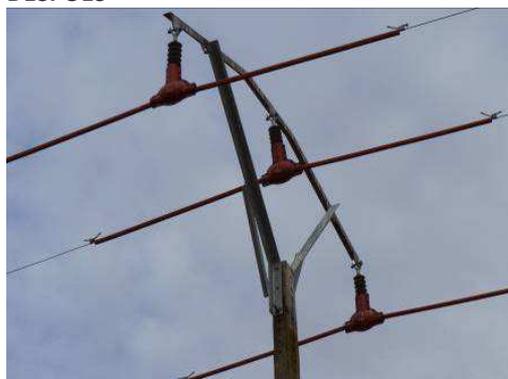
Adecuación apoyos alineación a bóveda

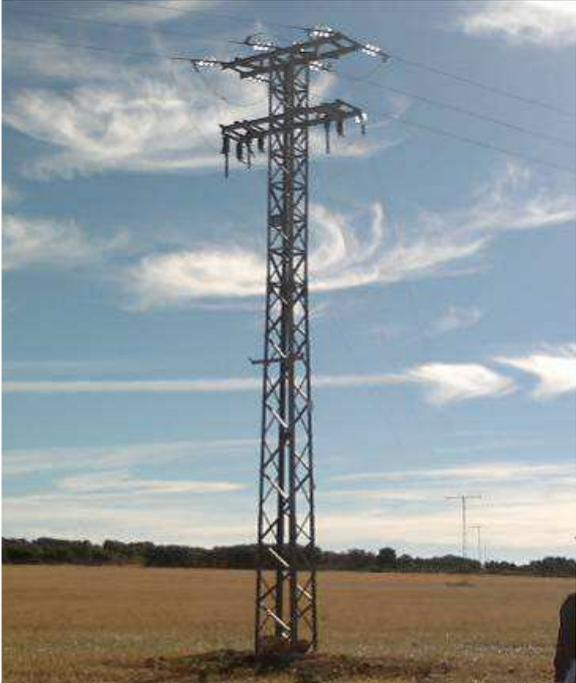
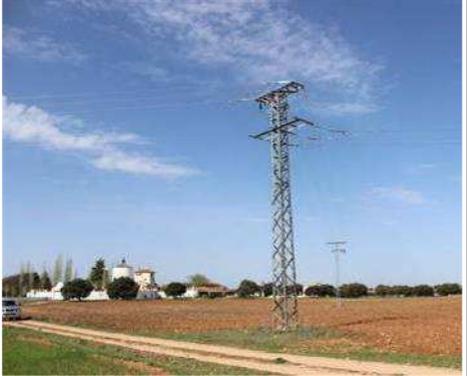
FOTOS DE TIPOS DE APOYOS MODIFICADOS		
<p>TIPO 1 Apoyo amarre con farolillo por encima</p>	<p>ANTES</p>

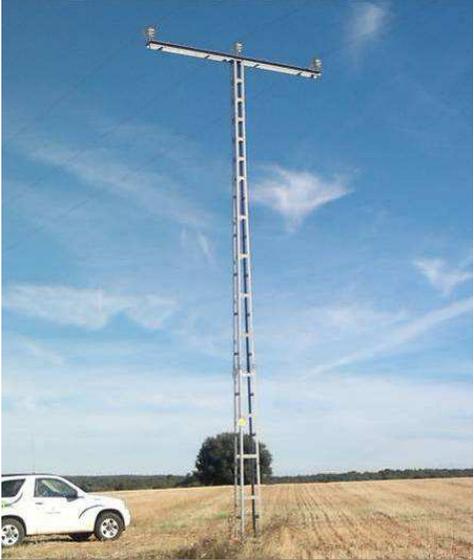
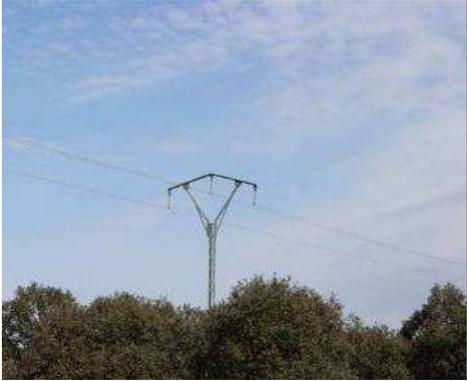
<p>TIPO 2 Apoyo de alineación, cruzeta horizontal</p>	<p>ANTES</p>

<p>Observaciones: En revisiones posteriores a su modificación no se detectó mortalidad</p>
