**ANEXOS INFORME FINAL
PROYECTO LIFE + 07 NAT/E/000742**

***Conservación de especies prioritarias del monte mediterráneo en Castilla-La Mancha
“Priorimancha”***

ANEXO 7.2.4.

Corrección de tendidos eléctricos (Acción C1)

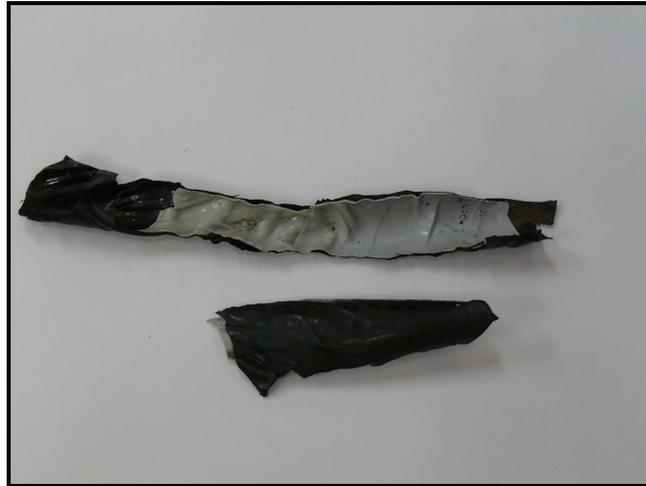
Material antiguo de aislamiento para conductores (retirado en el tendido "El Jarón")

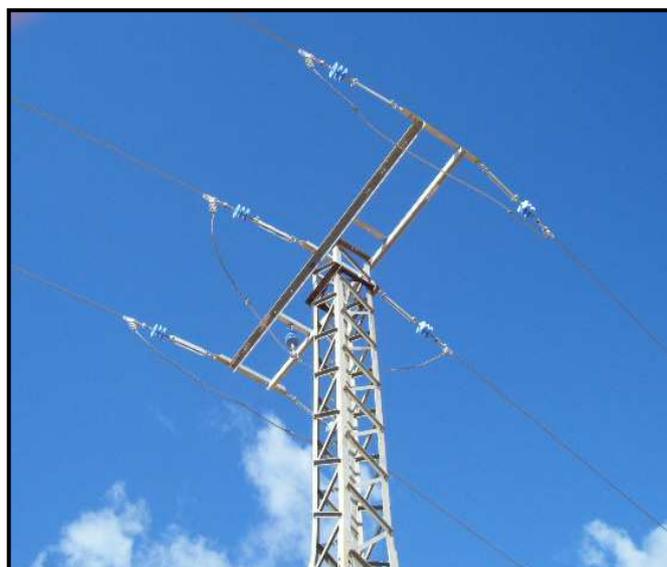
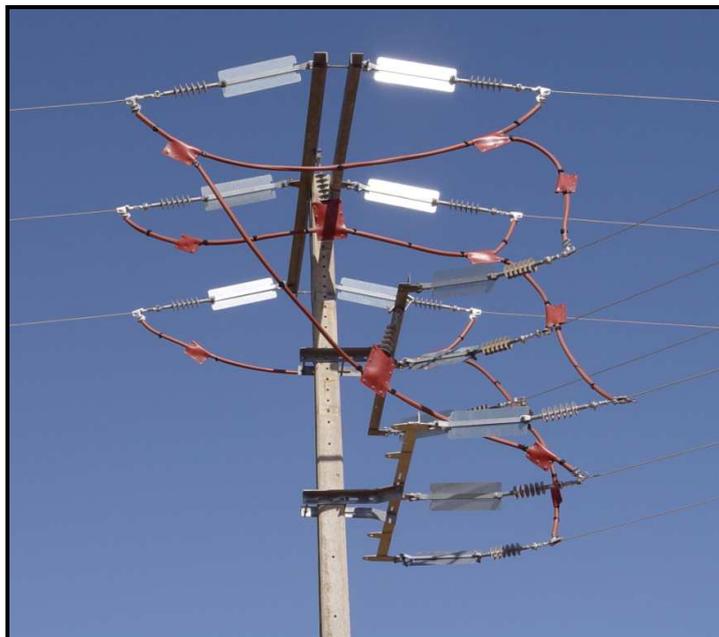
Cruceta corregida tipo amarre con derivación tendido El Lobillo

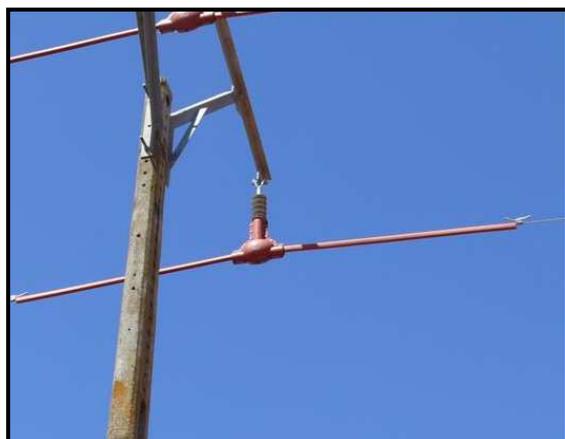
Cruceta de alineación tipo bóveda
Tendido "El Jarón"

En el caso de apoyos de alineación con aisladores rígidos, se han sustituido las crucetas por bóvedas con aisladores suspendidos, complementadas en algunos casos con el aislamiento de los conductores.

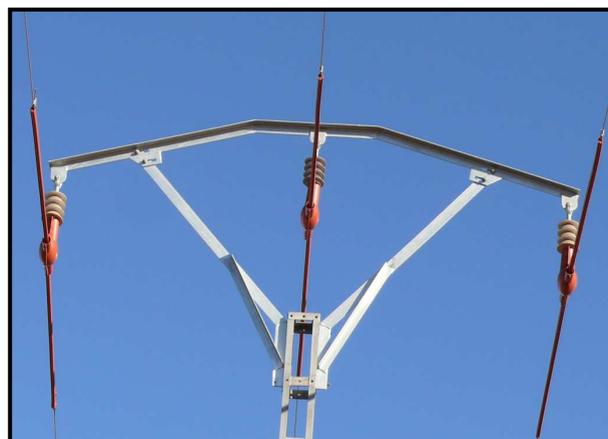
Cruceta de alineación tipo bóveda
Tendido "El Sabinar"

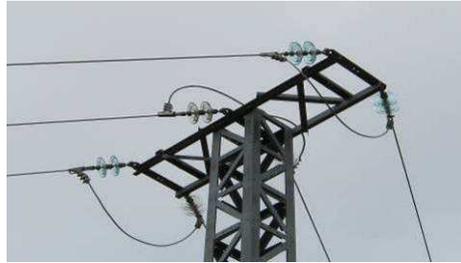
ANTES

Amarre con cruceta plana y puente tipo farolillo por encima y derivación con seccionadores

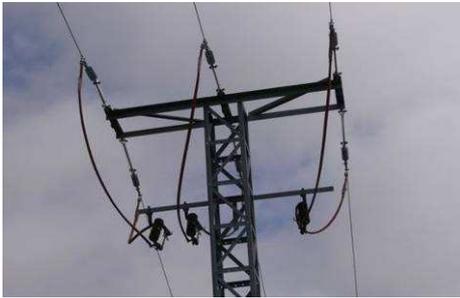
<p>DESPUÉS</p>

<p>Observaciones: En revisión oct-11-ene12, tras su modificación, se detectó mortalidad de águila imperial en el vano entre 2 apoyos modificados, por probable electrocución, lo que demuestra que el riesgo no se puede eliminar por completo en zonas de especial abundancia de rapaces.</p>

Fecha finalización:	Junio de 2011	Nº total de apoyos modificados:	34
Importe:	39.456,44 €	Contratista:	ELECTRICIDAD JESÚS BÁRCENAS
Resumen de la modificación:	<ul style="list-style-type: none"> - En 5 apoyos de amarre: Se han aislado puentes flojos con funda aislante, conexiones y puentes, se han colocado chapas antipocada en alargadera e instalado aisladores compuesto en cadenas de amarre. - En 27 apoyos de alineación con cruceta tipo bóveda: se han aislado las tres fases 1,4 m a cada lado de la grapa con funda aislante, las grapas de suspensión con manta aislante y se han instalado aisladores compuestos en cadenas de suspensión. - En 2 apoyos con centro de transformación: Se han aislado puentes con funda aislante, colocado chapas antipocada en alargadera y se han instalado aisladores compuestos.

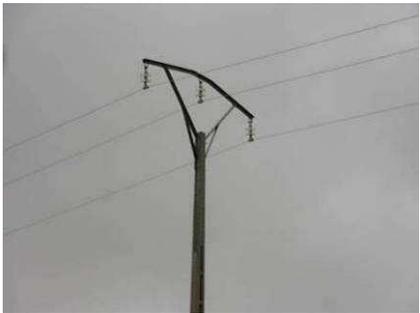
<p>TIPO 2 Apoyo de alineación bóveda de aisladores suspendidos con platos.</p>	<p>ANTES</p>

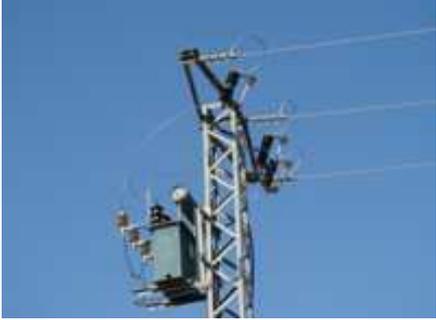
<p>TIPO 3 Apoyo con centro de transformación</p>	<p>ANTES</p>

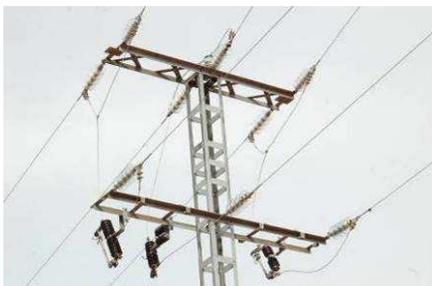
ANTES

TIPO 1
Apoyo de
enronque

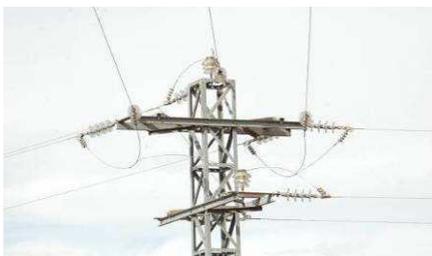
ANTES

TIPO 3
Apoyo de
derivación

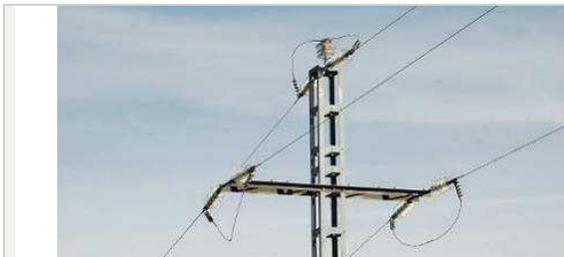
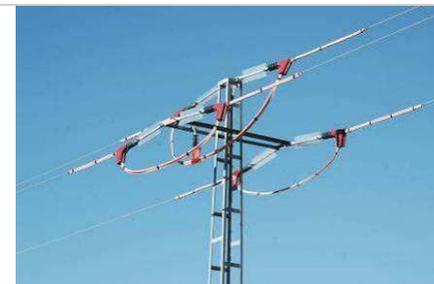
TIPO 4
Apoyo de
amarre

Observaciones: 1 águila imperial localizada durante la modificación. En revisiones posteriores a su modificación no se detectó mortalidad.

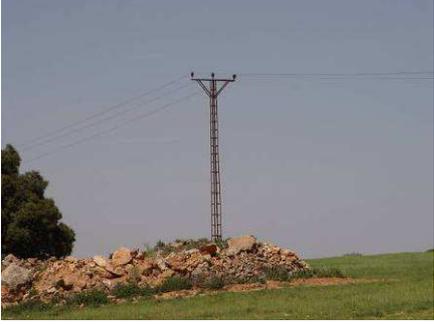
<p>TIPO 2 Apoyo alineación con cruceta horizontal y aisladores rígidos</p>	<p>ANTES</p>

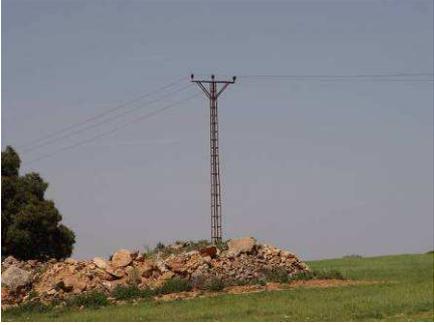
<p>TIPO 2 Apoyo alineación con cruceta horizontal y aisladores rígidos</p>	<p>ANTES</p>

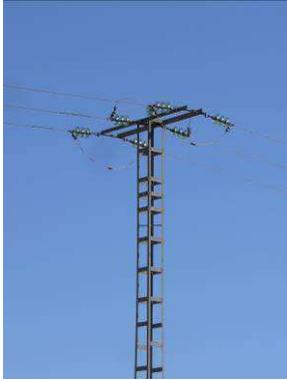
FOTOS DE TIPOS DE APOYOS MODIFICADOS				
TIPO 1 Apoyo de alineación con farolillo por encima	ANTES

Fecha finalización:	Junio de 2009	Nº total de apoyos modificados:	23
Importe:	29.777,63 €	Contratista:	UNIÓN FENOSA DISTRIBUCIÓN, S.A.
Resumen de la modificación:	<p>- En 10 apoyos de amarre se han instalado alargaderas y aisladores compuestos en cadenas de amarre y suspensión y mejorado el aislamiento del resto de elementos del apoyo para protección de la avifauna.</p> <p>- En 13 apoyos de alineación con cruceta de bóveda y aisladores rígidos se han sustituido los aisladores por cadenas de aisladores suspendidos y se ha mejorado el aislamiento del resto de elementos del apoyo para protección de la avifauna.</p>

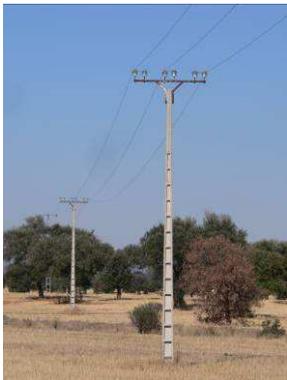
TIPO 2 Apoyo de alineación	ANTES

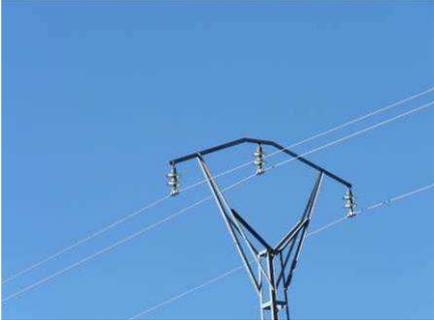
FOTOS DE TIPOS DE APOYOS MODIFICADOS		
TIPO 1 Apoyo de alineación	ANTES

Fecha finalización:	Mayo de 2014	Nº total de apoyos modificados:	21
Importe:	21.912,77 €	Contratista:	MENASALBAS S.L.
Resumen de la modificación:	<ul style="list-style-type: none"> - En 15 apoyos de alineación se ha modificado la cruceta de apoyo incluyendo alargamiento de cadenas de suspensión y aislamiento de fase central a 1,4 m a cada lado del apoyo. Además se han forrado las cadenas de suspensión. - En 6 apoyos de amarre (2 fin de línea o maniobra y 4 de derivación) se ha mejorado el aislamiento en la cruceta y se han modificado los puentes por encima de la cruceta.

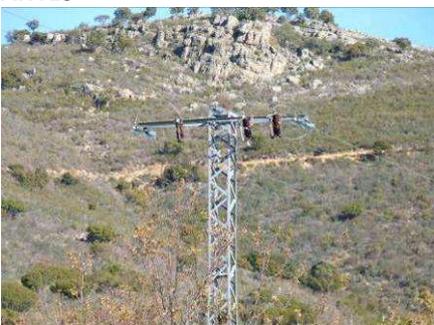
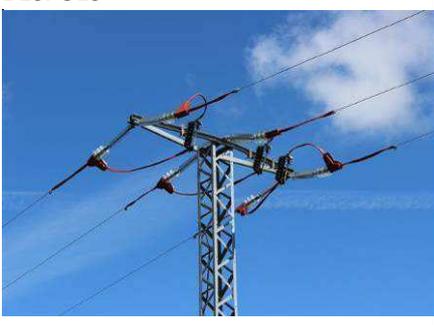
TIPO 2 Apoyo de amarre con farolillo	ANTES

Observaciones: En revisiones posteriores a su modificación no se detectó mortalidad.

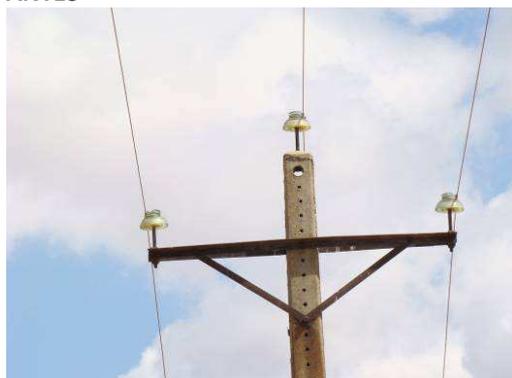
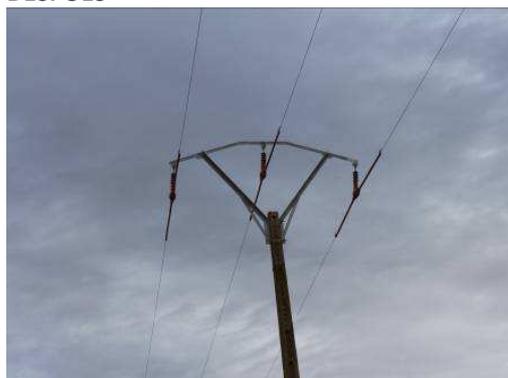
TIPO 2

Observaciones: En revisiones posteriores a su modificación no se detectó mortalidad.

Fecha finalización:	Abril de 2011	Nº total de apoyos modificados:	57
Importe:	90.624,5 €	Contratista:	ELECTRICIDAD JESÚS BÁRCENAS
Resumen de la modificación:	<p>Tramo línea el Jarón:</p> <ul style="list-style-type: none"> - Adecuación de 13 apoyos de amarre en horizontal trasladando los puentes por encima a debajo y reponiendo aisladores - En 21 apoyos de alineación cambio a bóvedas y reposición de aisladores

- Adecuación de 3 apoyos de amarre en horizontal trasladando los puentes por encima a debajo y reponiendo aisladores
- En 20 apoyos de alineación cambio a bóvedas y reposición de aisladores

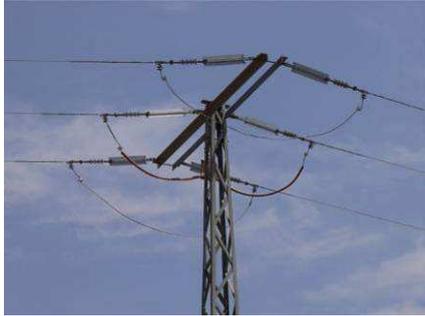
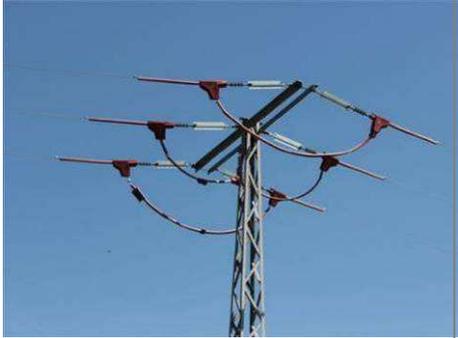
FOTOS DE TIPOS DE APOYOS MODIFICADOS		
TIPO 1	ANTES

Línea con apoyos de amarre de alta peligrosidad en zona con elevada presencia de grandes rapaces (águila imperial, águila real y buitres).
El tendido se encuentra además en área crítica para el águila imperial ibérica y existen parejas nidificantes en entorno del tendido.

Fecha finalización:	Mayo de 2014	Nº total de apoyos modificados:	14
Importe:	8.986,75 €	Contratista:	MONTAJES CRESCENCIO PEREZ
Resumen de la modificación:	<ul style="list-style-type: none"> - En 8 apoyos de amarre se han instalado crucetas rectas, eliminado puentes por encima de la cruceta , instalado alargaderas y chapas antiposada y aislado grapas y tramo de conductores. - En 6 apoyos de alineación de cruceta horizontal y aisladores rígidos se ha cambiado la cruceta a bóveda, instalado aisladores suspendidos y aislado grapa y tramo de conductores

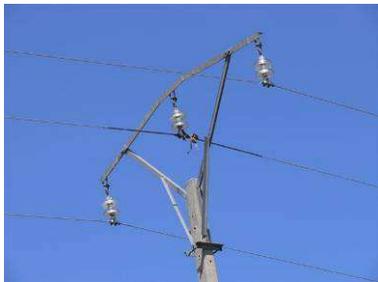
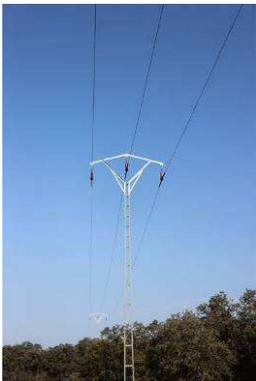
TIPO 2	ANTES

Observaciones: En revisiones posteriores a su modificación no se detectó mortalidad. Otros 4 apoyos en amarre se han modificado en 2012 con cargo a fondos FEDER

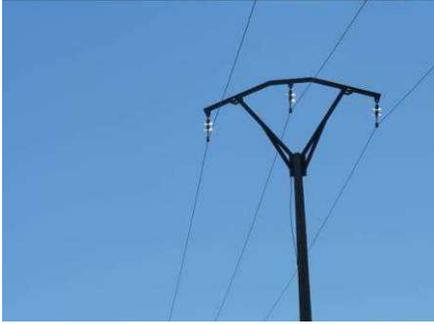
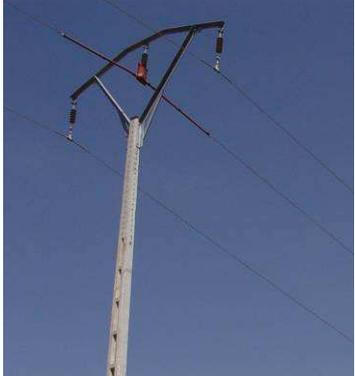
<p>TIPO 1 Apoyo de alineación</p>	<p>ANTES</p>

<p>Tendido de peligrosidad muy alta por localizarse en de laderas despejadas con monte bajo y cultivos y zona de dispersión de grandes rapaces, muy importante por abundancia de presas. En cuanto al diseño, la peligrosidad también es muy alta al presentar distancia insuficiente de seguridad entre la zona de posada de la cruceta y los conductores, así como entre la zona de posada de la cruceta auxiliar y las conexiones en tensión. Los datos de mortalidad detectados también indican su peligrosidad: dos águilas imperiales y dos reales antes de 2010 y 3 águilas imperiales en 2014 antes de su corrección.</p>

MODIFICACIÓN REALIZADA			
Fecha finalización:	Mayo de 2014	Nº total de apoyos modificados:	29
Importe:	22.705,32 €	Contratista:	MONTAJES CRESCENCIO PEREZ
Resumen de la modificación:	<ul style="list-style-type: none"> - En 20 apoyos de amarre se han eliminado los puentes por encima de la cruceta, instalado alargaderas y chapas antiposada y aislado grapas y tramo de conductores. - En 9 apoyos de alineación se ha modificado la cruceta aislando grapa y tramo de conductores.

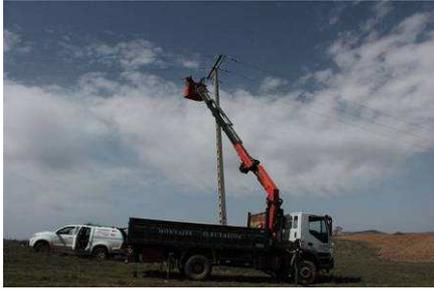
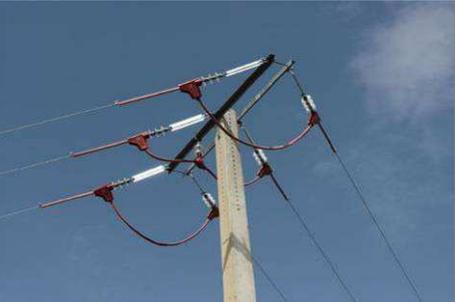
<p>Detalle trabajos</p>

<p>Observaciones: En revisiones posteriores a su modificación no se detectó mortalidad</p>

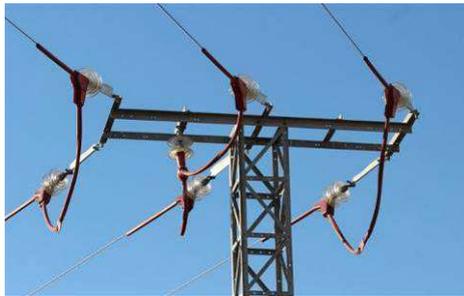
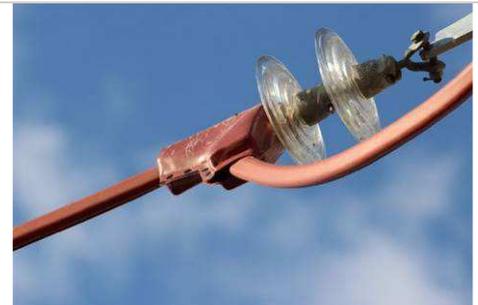
TIPO 3

Observaciones: En revisiones posteriores a su modificación no se detectó mortalidad

Además se han forrado los puentes en tensión, adecuando el tramo de línea al R.D. 1432/2008.
